Замовлення № 210

Замовник - Управління ритуальних послуг

ВИСНОВОК

про технічний стан цегляної огорожі Байкового кладовища
вздовж вул. Байкова

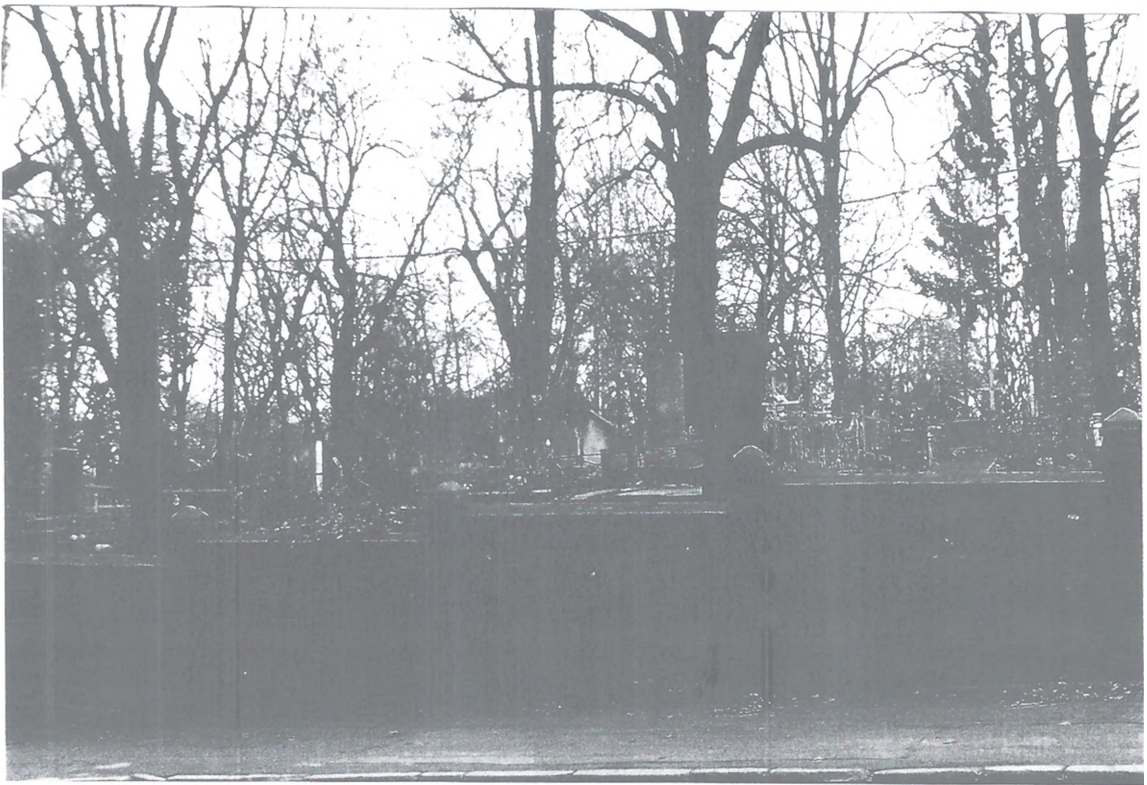
1-й тип ограды (см. фото 1 в приложении 2) состоит из кирпичных столбов высотой около 3 м с шагом 4,6 м сечением в верхней части 410х410 мм и в нижней части 550х550 мм и заполнением между столбами в верхней части решетчатой кладкой толщиной 280 мм, обрамленной кладкой из двух рядов кирпича толщиной 410 мм, и в нижней части кладкой в 10 рядов толщиной 410 мм с двухрядным обрамлением по верху и 1...10-рядным по низу по уклону кладкой толщиной 550 мм. Этот тип ограды расположен вдоль всей нечетной стороны улицы от ПК0+09 до ПК4+35 с разрывами входов и входными воротами № 4 на ПК3+80 (фото 5), а также по четной стороне улицы от ПК0+24 до центральных арочных ворот № 1 на ПК2+40, причем собственно кладбище забор ограждает с ПК1+36 по ПК2+40, а с ПК0+24 по ПК1+36 – территории различных служб ритуальных услуг.

1. Ограждение кладбища выполнялось, очевидно, с некоторым отступом от существовавших в то время захоронений. Захоронения позднего периода производились вплотную к ограде, порой на уровне верха ограды или даже выше (фото 1, 3, 4). Это привело к работе фундамента ограды, рассчитанного на восприятие вертикальных сил, как фундамента подпорной стенки, с почти повсеместным креном ограды в сторону улицы, особенно заметным по нечетной стороне улицы от ПК0+75 до ПК1+00, где крен столбов при высоте 2,6 м достигает 30 см (фото 2). Общий крен кладки ограды заметен по ее сопряжению с поперечным участком на углу у ПК4+35 (фото 6).

Фото 1. Общий вид ограды типа 1

Ограду типа 1 и 2 рекомендуется заменить, так как ремонт ее нецелесообразен из-за крена ограды и потери прочности материала ограды. Учитывая, что захоронения позднего периода производились вплотную к ограде порой на уровне ее верха и отрывка фундамента ограды будет связана с нарушением могил, экспертиза рекомендует устройство дополнительного ограждения -- подпорной стенки -- вплотную к существующей ограде с ее наружной стороны.

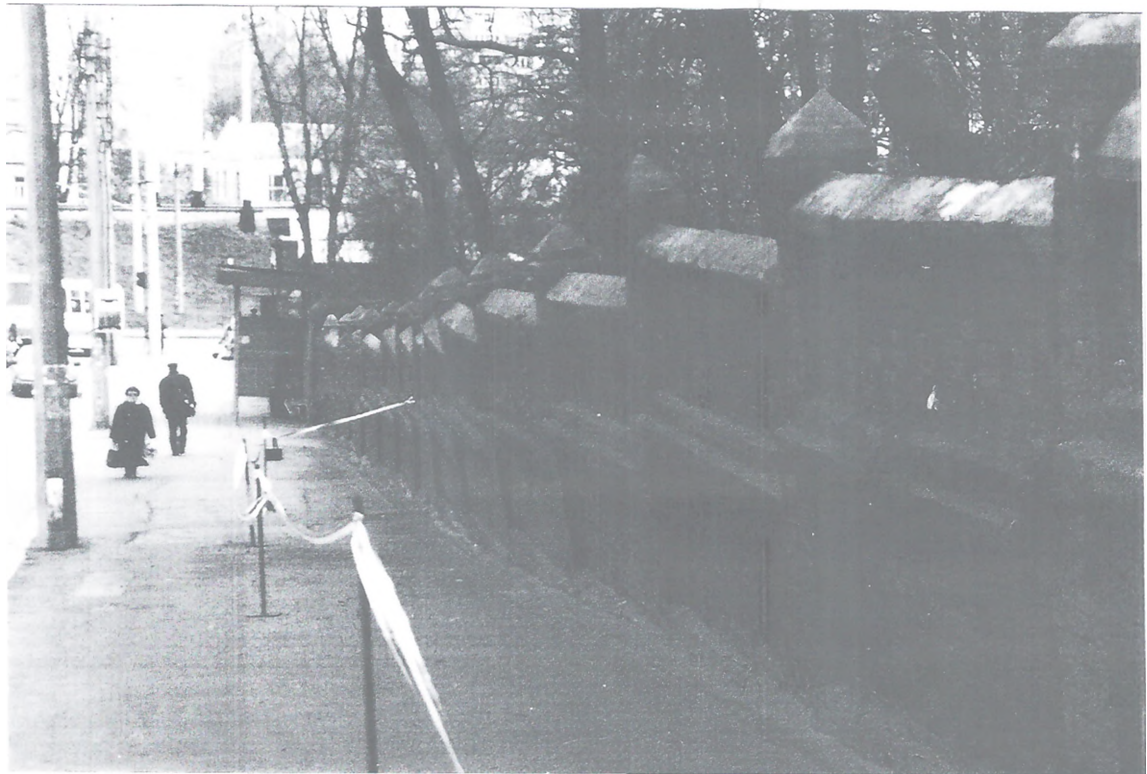
По нечетной стороне улицы в зоне недопустимого крена ограды типа 1 в пределах ПК0+75...ПК1+00 установлено предохранительное ограждение.

В целом кирпичная ограда типов 1 и 2 Байкового кладбища вдоль ул. Байковая находится в неудовлетворительном состоянии, при этом на участках от ПК0+75 до ПК1+00 по нечетной стороне улицы и от ПК2+40 до ПК3+10 по четной стороне состояние ограды аварийное. Эти участки ограды, имеющие значительный крен и разрушение материала ог-

Фото 2. Крен ограды по нечетной стороне улицы на участке от ПК0+75 до ПК1+00

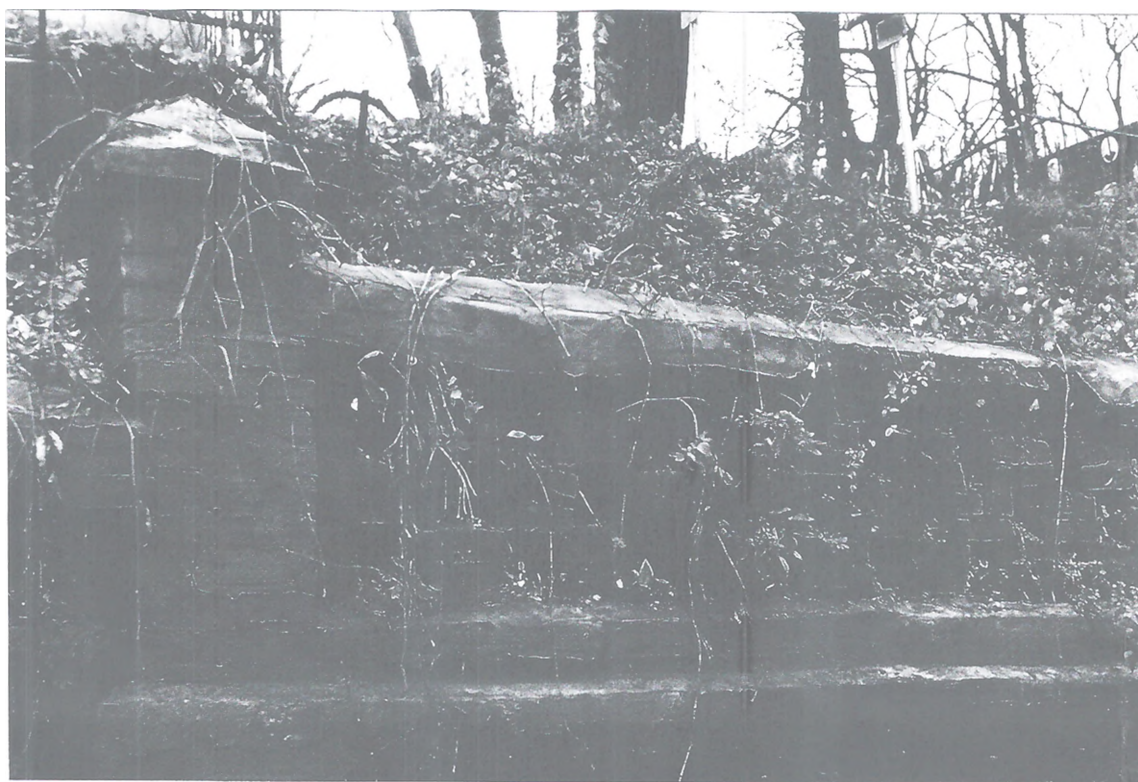
2. Разрушение (выветривание) раствора кладки, поверхностное разрушение раствора в силу его недостаточной прочности. Это вызывает смещение кладки от горизонтальных сил, выпучивания кладки в нижней части ограды. По лицевой поверхности ограды заметны следы восстановления раствора кладки, произведенного до покраски (фото 3). Примерно от ПК1+35 до ПК1+56 по нечетной стороне ограда в верхней части разрушена (фото 4). По четной стороне улицы от ПК0+67 до ПК1+06 ограда в нижней части в зоне разрушения добетонирована стенкой толщиной около 100 мм на высоту 1,4 м.

Фото 3. Горизонтальное смещение кладки. Следы разделки швов

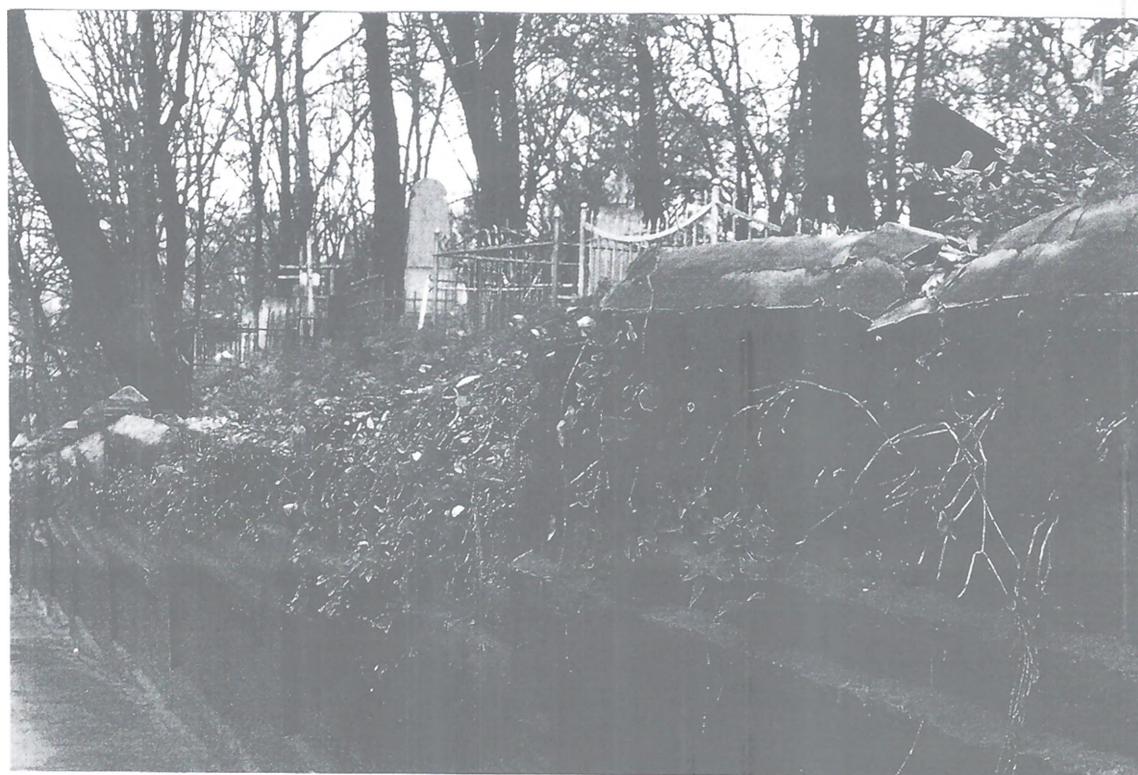
Фото 4. Разрушение кладки на участке от ПК1+35 до ПК1+56

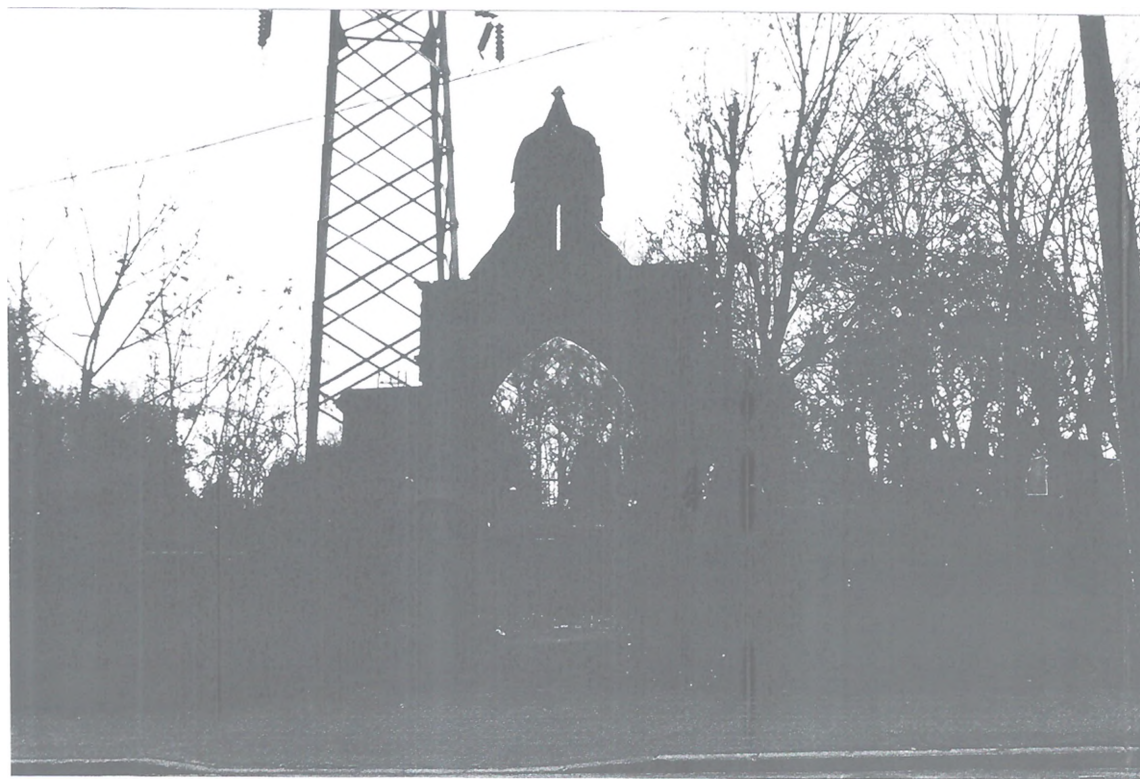
4. Из-за неравномерной осадки фундаментов ворот произошло раскрытие горизонтальной трещины до 10 мм в правой стрельчатой арке входных ворот № 2 на ПК3+10 (фото 12, 13), в центральной арке ворот № 3 на ПК4+29 – трещины до 7 мм (фото 15, 16). В воротах № 4 на ПК3+80 в левой стойке наблюдается вертикальное расслоение кладки с креном левой части всего сооружения в сторону от проезжей части (фото 5).

Фото 5. Ворота № 4. Общий вид

Ворота № 1 находятся в удовлетворительном состоянии. Ворота №№ 2, 3 и 4 находятся в неудовлетворительном состоянии, для их сохранения потребуются, в необходимых случаях, укрепление основания фундаментов и ремонт надземной части ворот, включающий ремонт или перекладку участков кладки, ремонт или восстановление покрытия верха стен, разделку трещин цементным раствором.

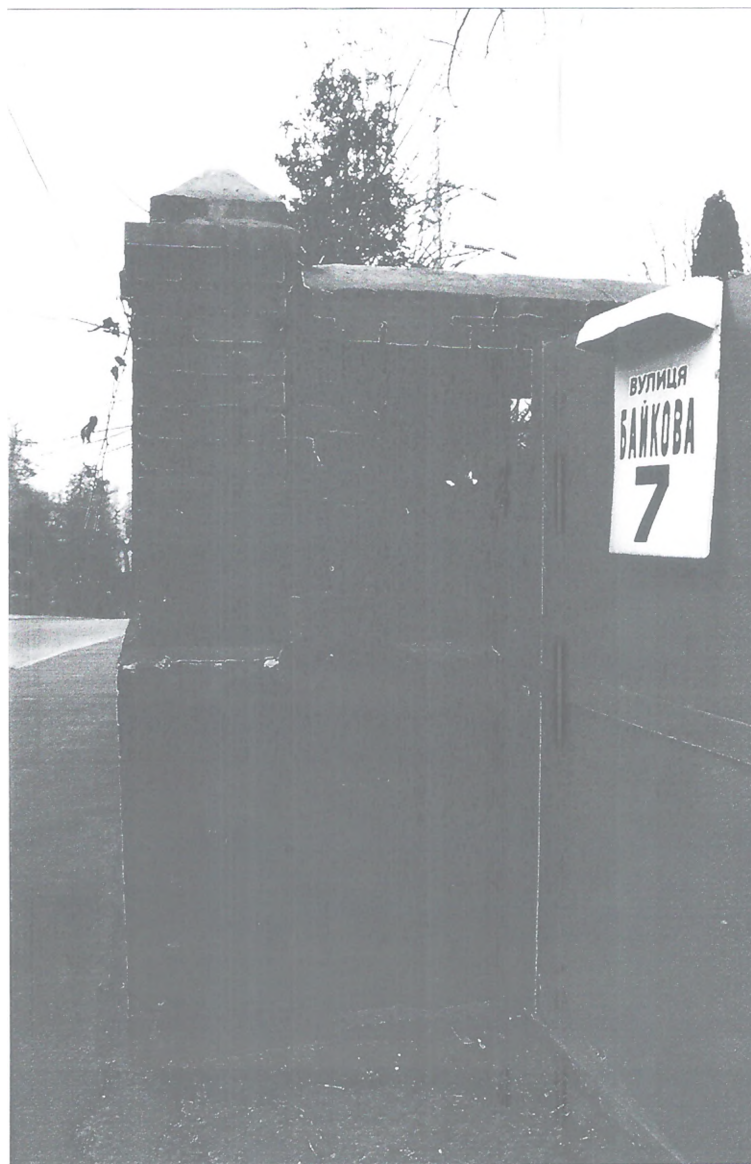
Фото 6. Угол поворота ограды на ПК4+35. Трещина, образованная креном ограды

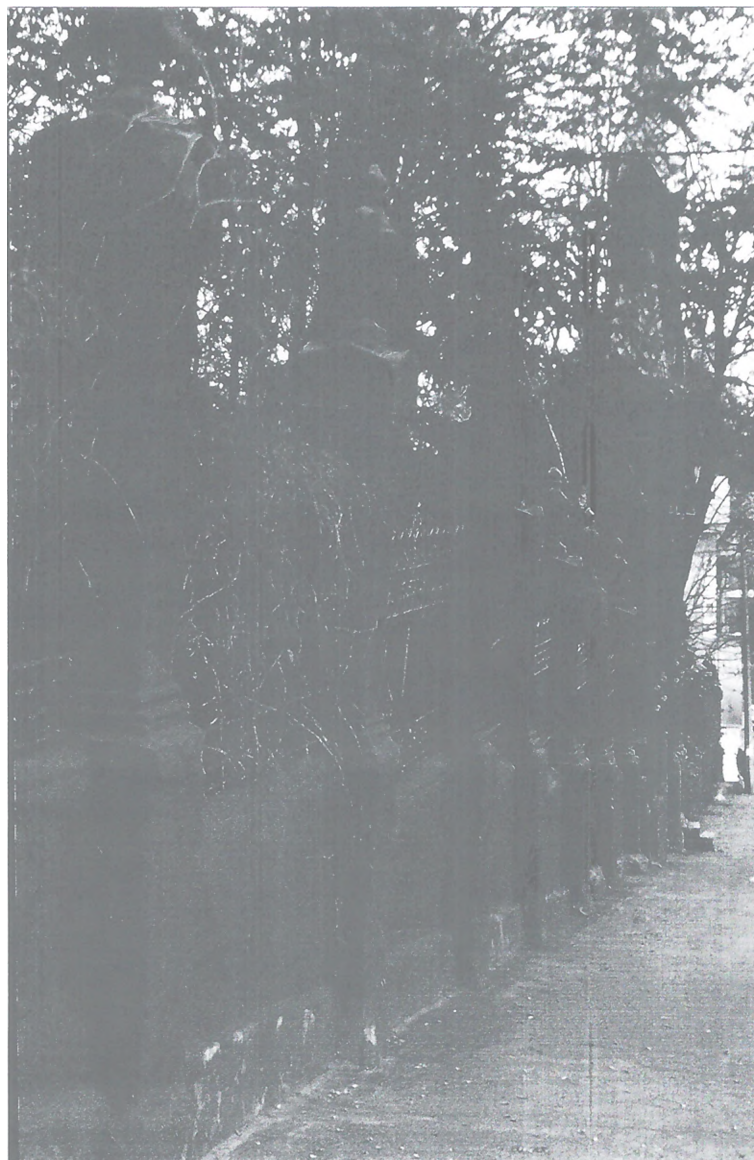
2-й тип ограды расположен по четной стороне улицы от центральных входных ворот на ПК2+40 до ПК3+43, включая ворота № 2 на ПК3+10. Тип ограды представлен на фото 7, ворота № 2 – на фото 12. Ограда состоит из столбов с шагом 4,3 м высотой около 2,6 м с завершением из декоративной вазы высотой около 0,6 м. Сечение столбов в верхней части, декорированных глубоким орнаментом, составляет 450х450 мм, в нижней части – 620х620 мм. Верхняя часть ограды между столбами заполнена декоративной кованой металлической решеткой высотой около 1,5 м, нижняя часть выполнена сплошной толщиной 350 мм и высотой от 800 мм до 1200 мм (в зависимости от уклона рельефа) с цоколем по рельефу высотой около 200 мм. Вся ограда типа 2 выполнена из цементного раствора с забутовкой внутренних полостей кирпичным боем.

3. Ограда типа 2, выполненная из цементного раствора с кирпичной забутовкой, пришла в полную негодность в связи с многочисленными горизонтальными и вертикальными трещинами, проходящими порой через полное сечение столбов. На участке от ПК2+40 до ПК3+10 по четной стороне улицы столбы ограды типа 2 имеют недопустимый крен и грозят обрушением. Декоративные вазы завершения столбов во многом утрачены. Состояние ограды и отдельных столбов представлено на фото 7...11.

Фото 7. Ограда типа 2. Крен ограды

Необходимо незамедлительно установить временное ограждение по четной стороне улицы на участке ограды типа 2 со значительным креном столбов ограды и их повреждением трещинами.

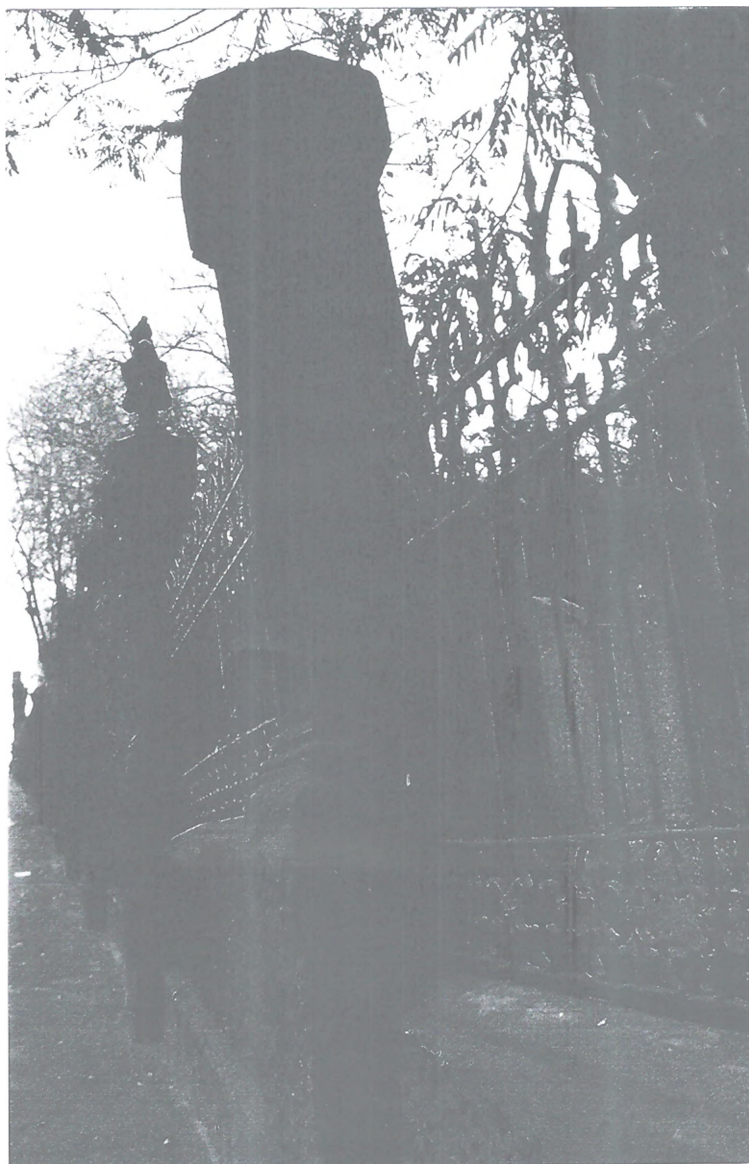
Фото 8. Трещины в столбах ограды типа 2

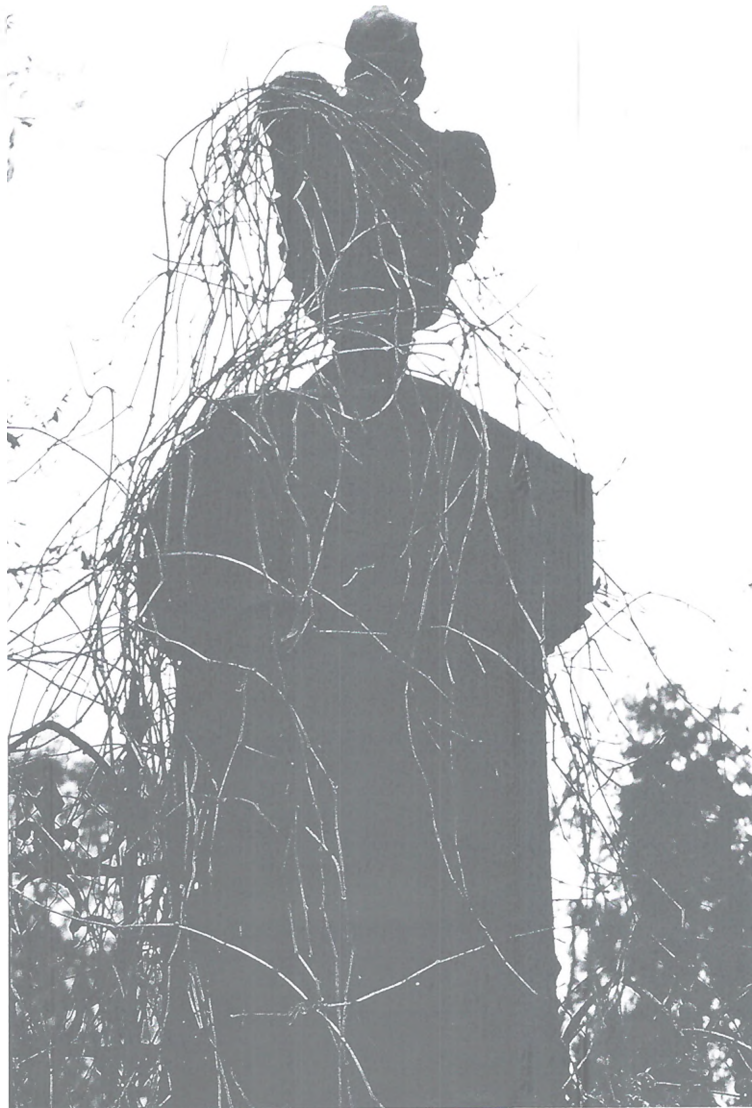
Фото 9. Трещина в верхней части столба ограды типа 2

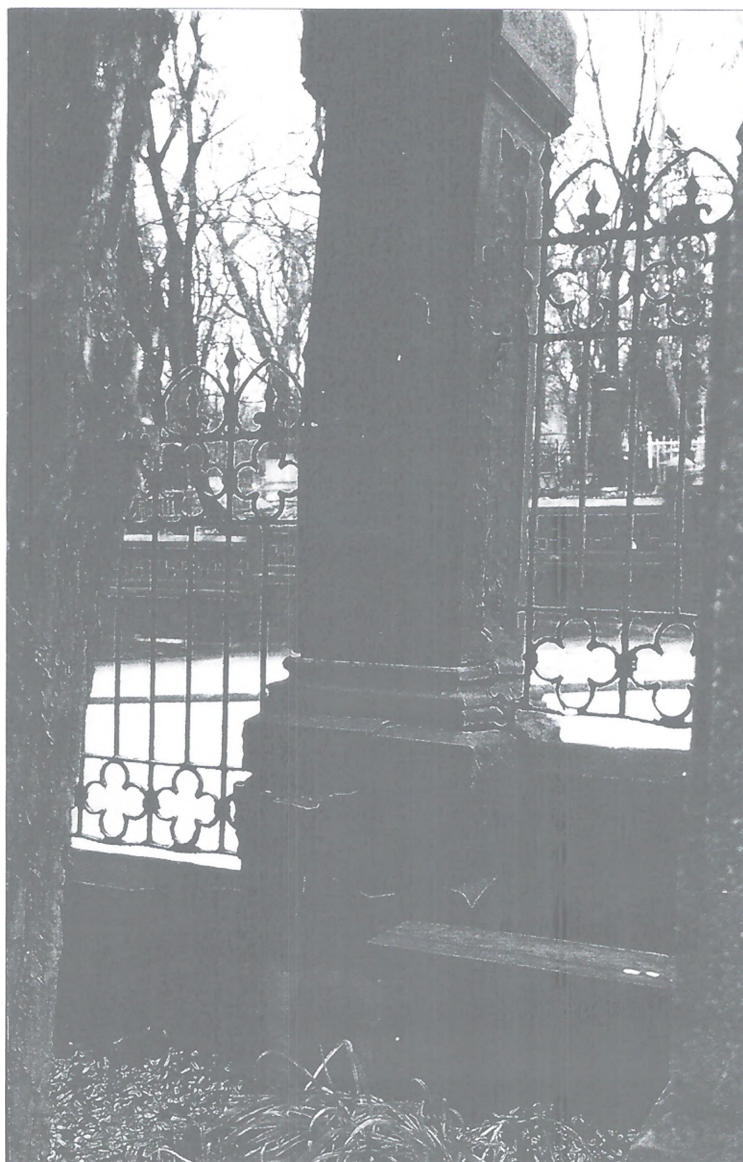
6. Металлические решетки верхней части ограды подверглись существенному коррозионному воздействию, особенно в ограде типа 2 (фото 10 и 11).

Фото 10. Вид столба, разрезанного трещинами, со стороны кладбища

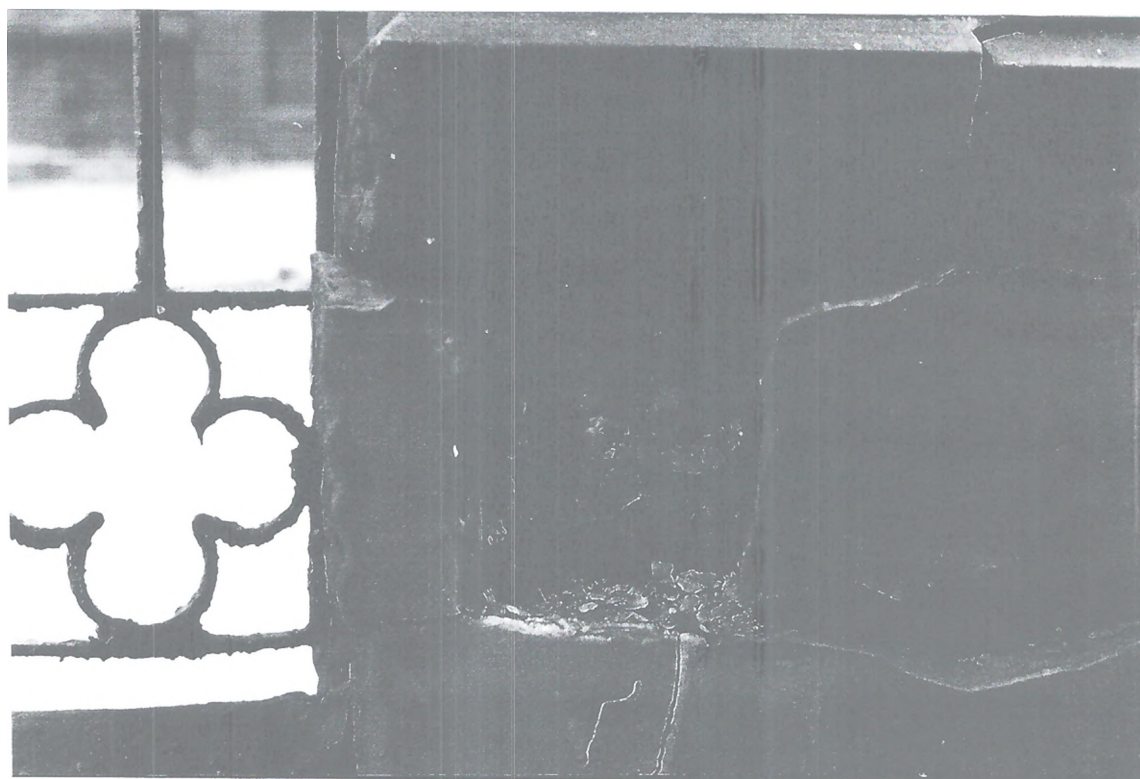
Фото 11. Состояние и материал столба, состояние металлической части ограды типа 2

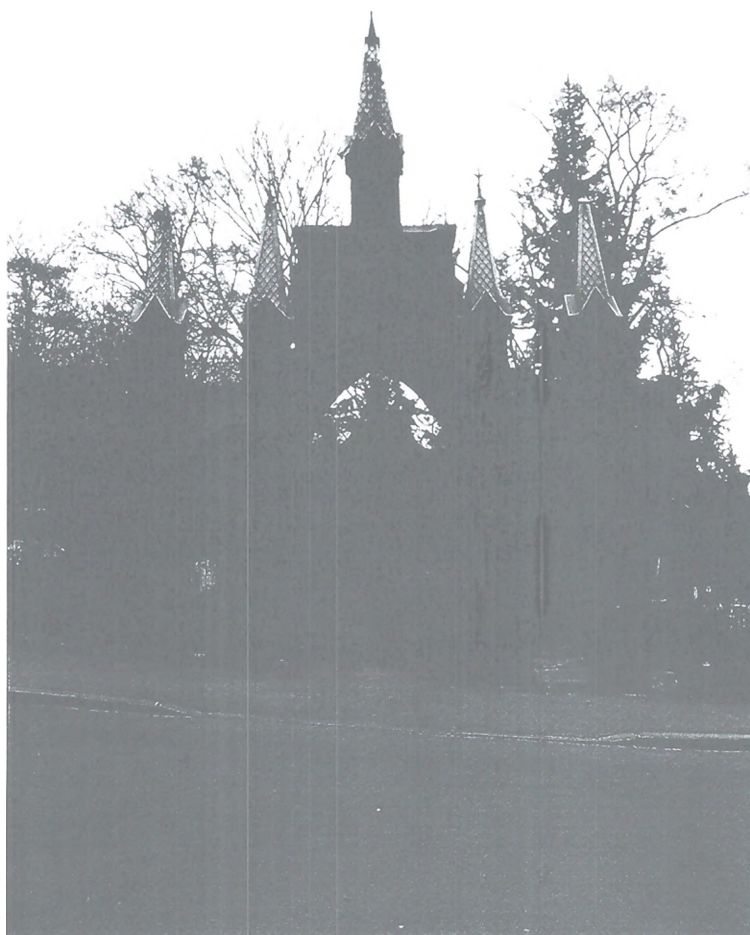
Фото 12. Ворота № 2. Общий вид

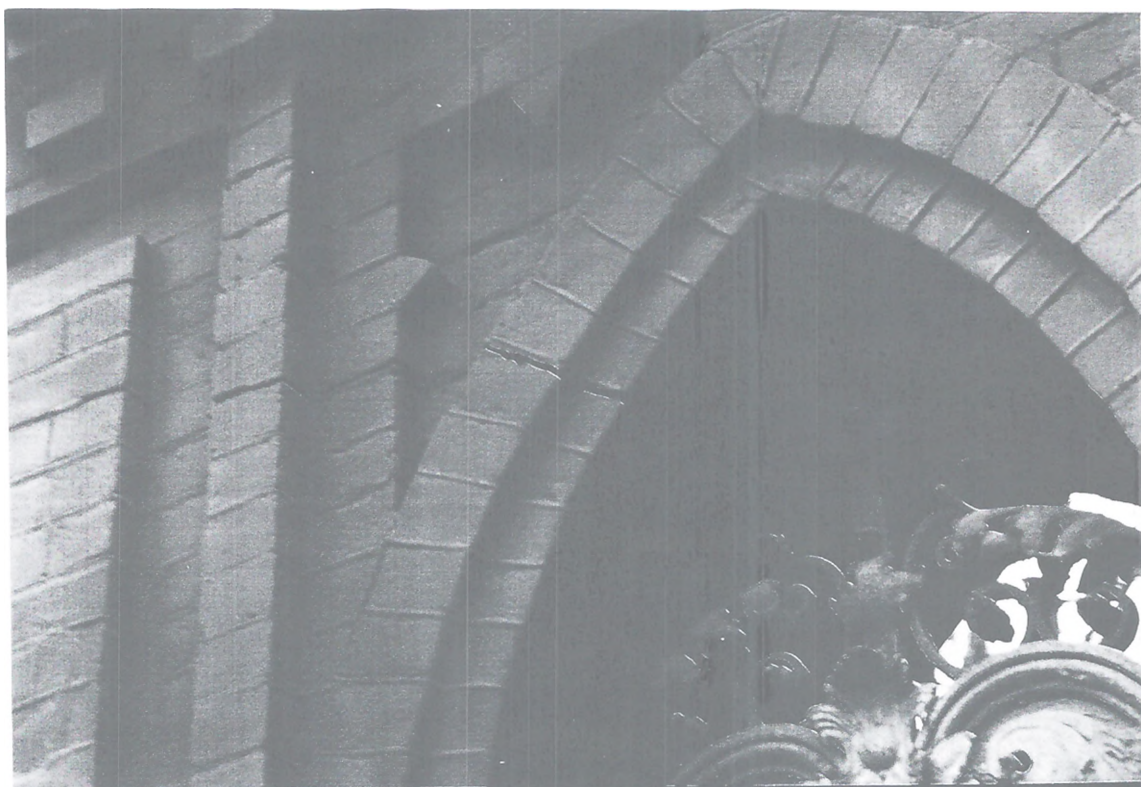
Фото 13. Трещина в правой арке ворот № 2

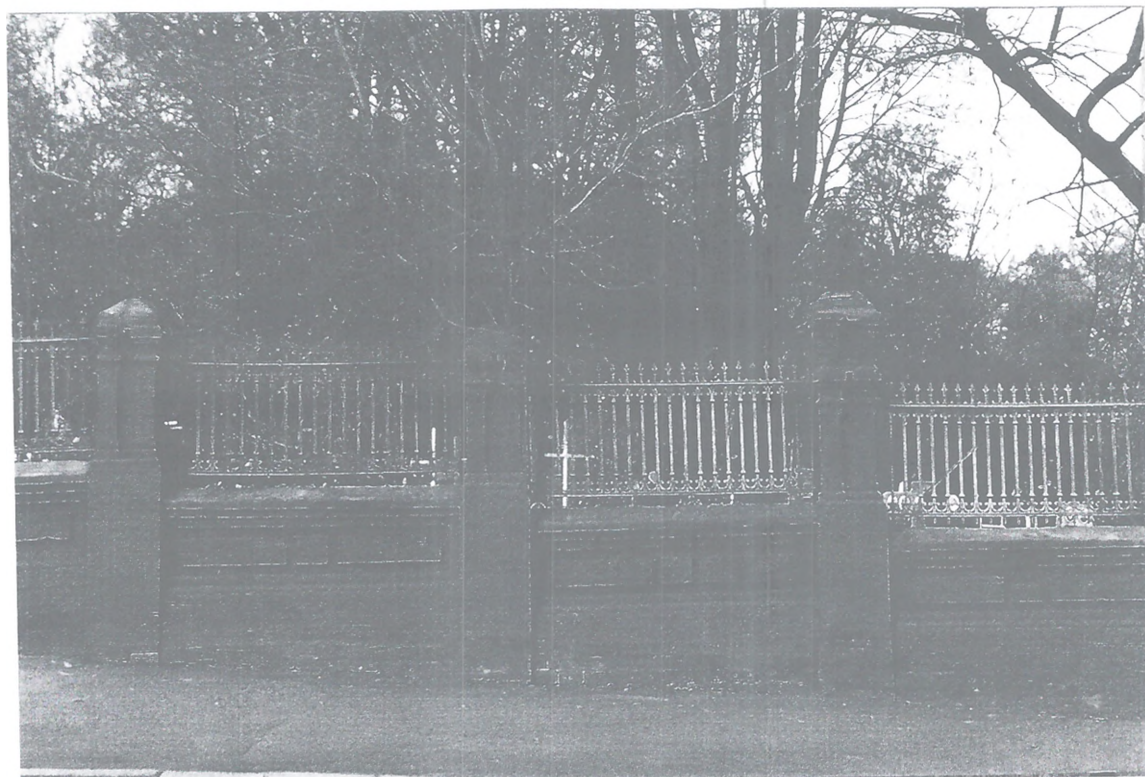
3-й тип ограды располагается также по четной стороне улицы между ПК3+43 и ПК4+79, включая ворота № 3 на ПК4+29. Тип ограды представлен на фото 14, ворота № 3 – на фото 15. Ограда состоит из кирпичных столбов высотой около 4,3 м вместе с завершением, утраченным на большинстве столбов. Шаг столбов – около 4,3 м, сечение в верхней зоне при фигурной кладке 550х550 мм, в нижней – 640х640 мм при сплошной кладке. В верхней зоне расстояние между столбами заполнено кованой металлической решеткой высотой около 1,5 м, в нижней части – кладкой переменной толщины (от 380 мм до 510 мм) высотой в среднем 1,6 м со стороны улицы.

5. В ограде типа 3 от ПК3+43 до ПК4+79 заметна утеря на ряде столбов завершения из фигурной кладки (показана на правом столбе на фото 14) и местами разрушение раствора кладки в низу ограды.

Фото 14. Ограда типа 3. Общий вид

Ограда типа 3 от ПК3+43 до ПК4+79 находится в удовлетворительном состоянии и может быть сохранена при условии ее ремонта.

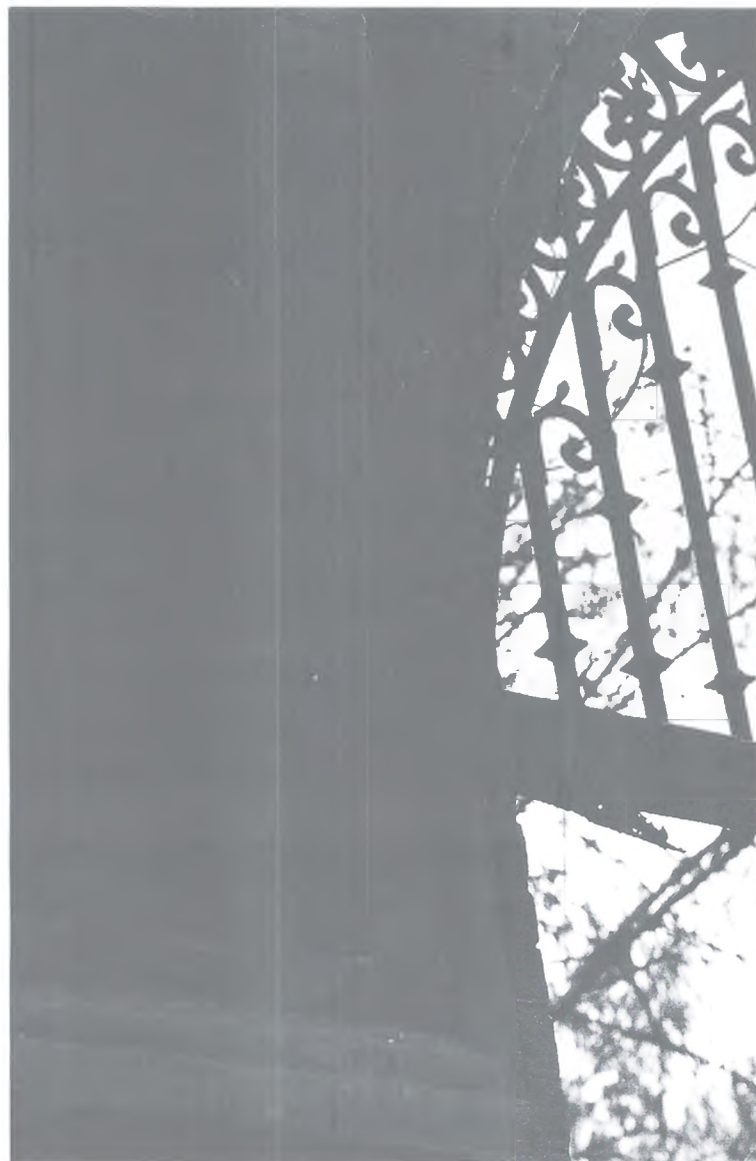
Фото 16. Трещина в центральной арке ворот № 3
